# COMUNE DI SINAGRA

*INTERVENTO APQ ME121 - DRENAGGI E GABBIONI IN CDA MULINAZZO*

Mitigazione del rischio idrogeologico dell'area in c/da Mulinazzo  
interessata dall'evento alluvionale del 25 - 26 maggio 2001

*RELAZIONE GENERALE*

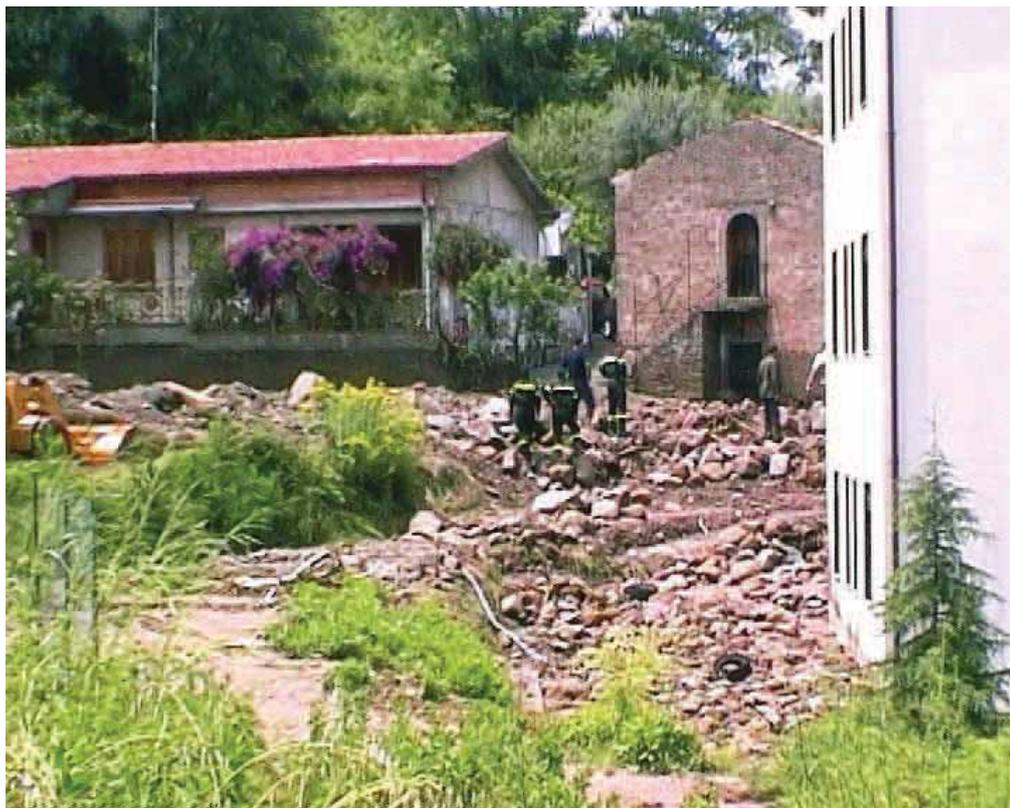
Foto n..2 –Area immediatamente a monte attraversamento S.P.146

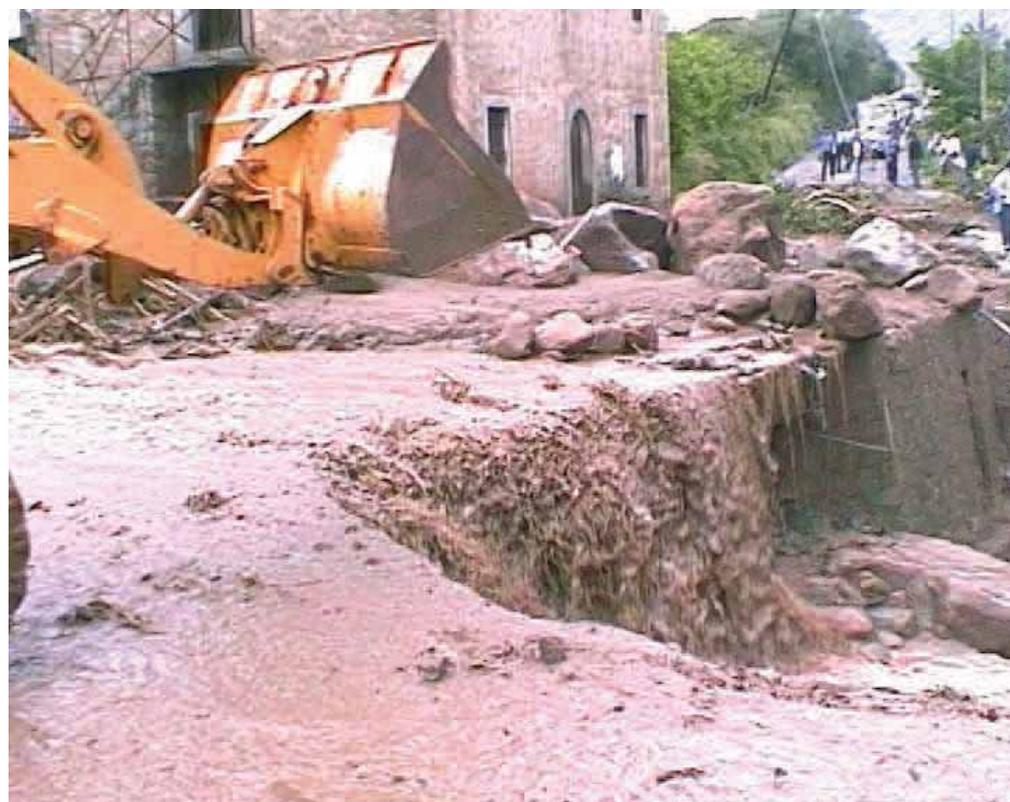
Foto n..3 –Area immediatamente a valle attraversamento S.P.146

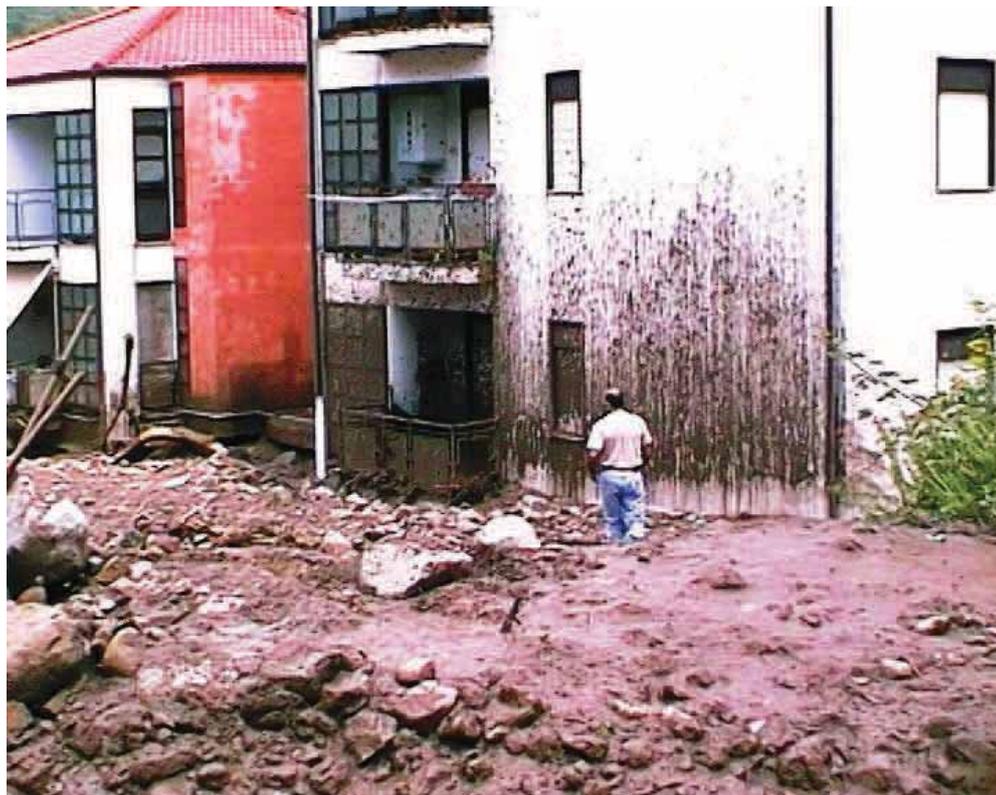
Foto n.4 –Cortile prima palazzina complesso residenziale -fronte torrente Caputo-

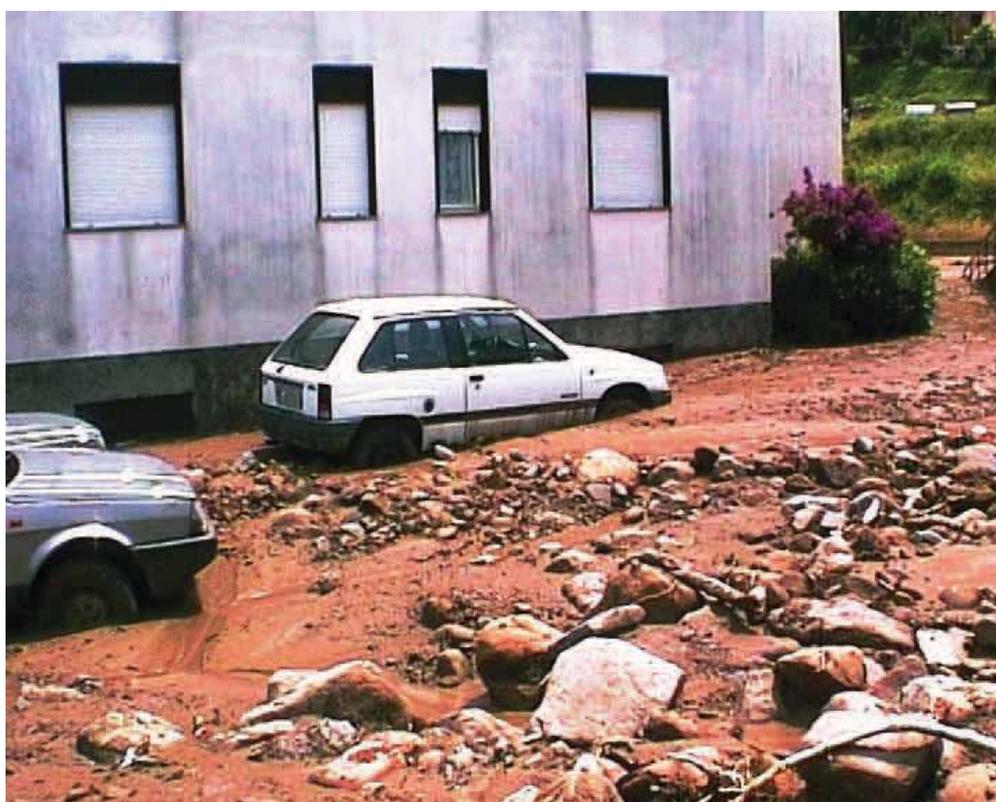
Foto n.5 –Cortile prima palazzina complesso residenziale -fronte interno-

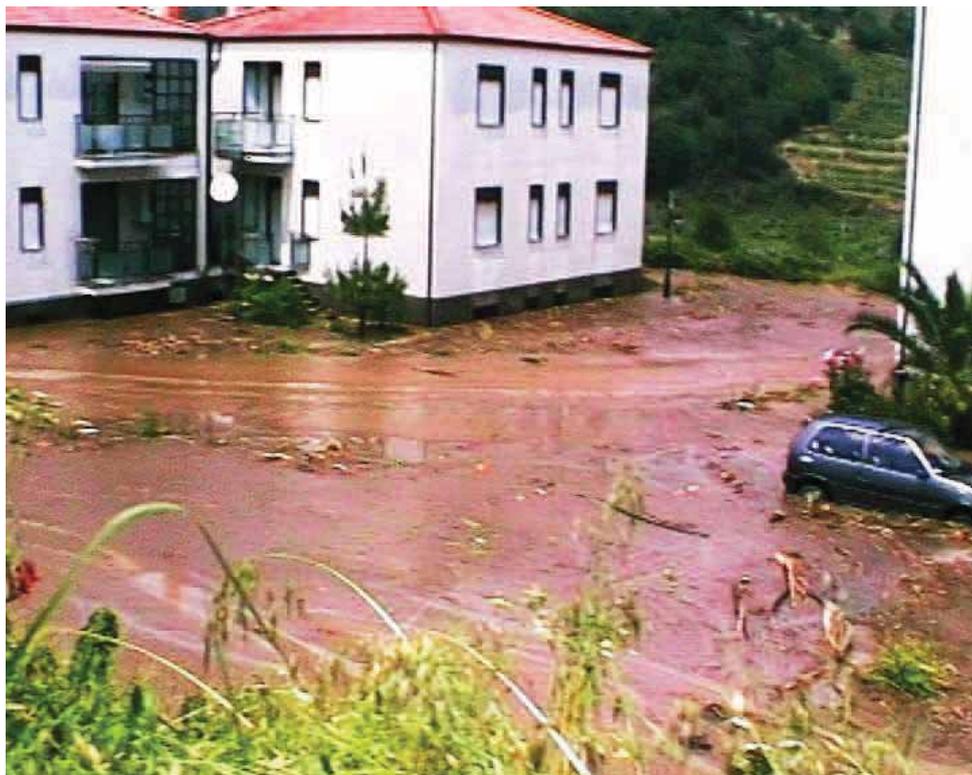
Foto n.6 –Cortile prima palazzina complesso residenziale -fronte interno-

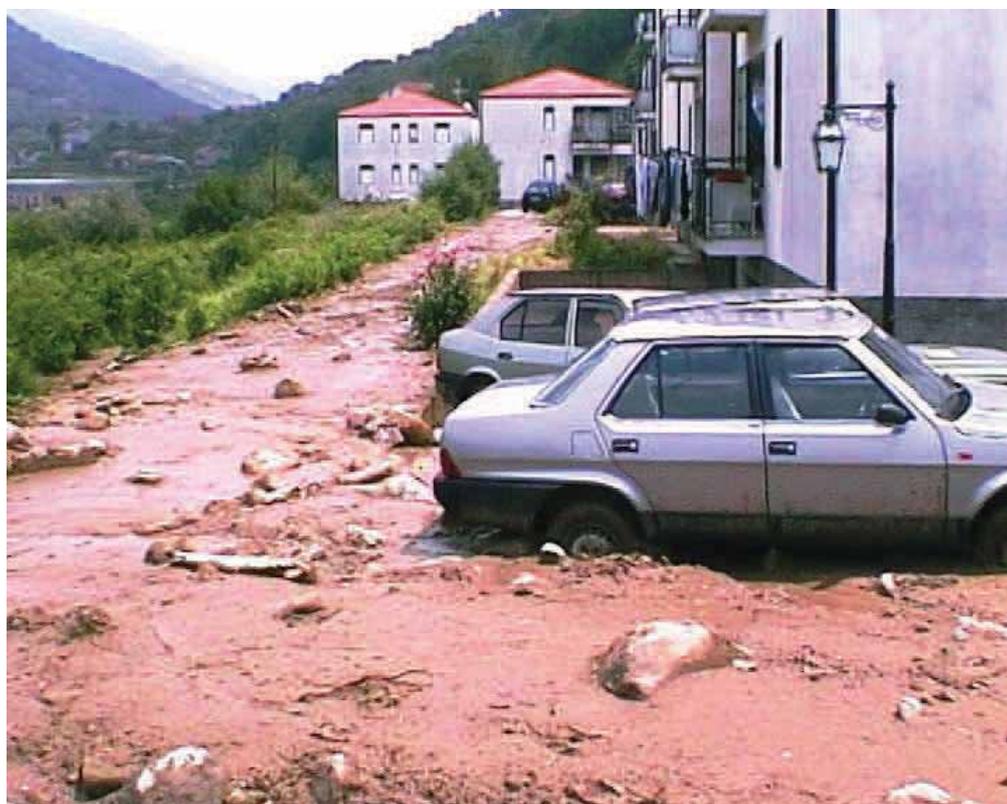
Foto n..7 –Cortile prima palazzina complesso residenziale -fronte valle

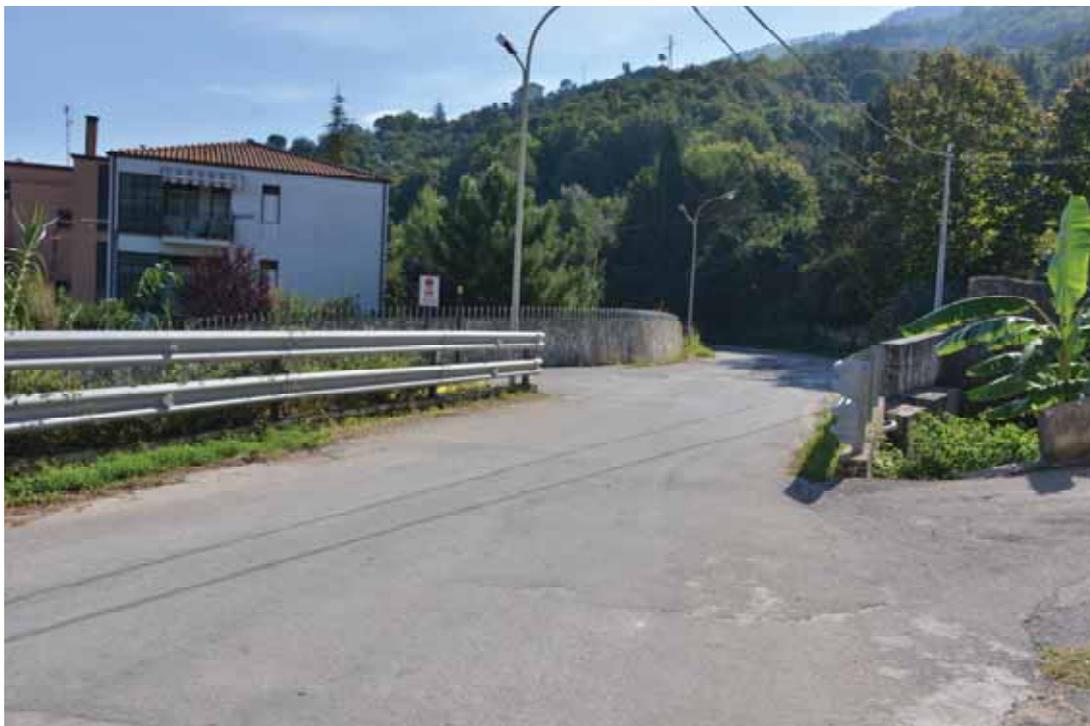
Foto n..8 – *attraversamento S.P.146*

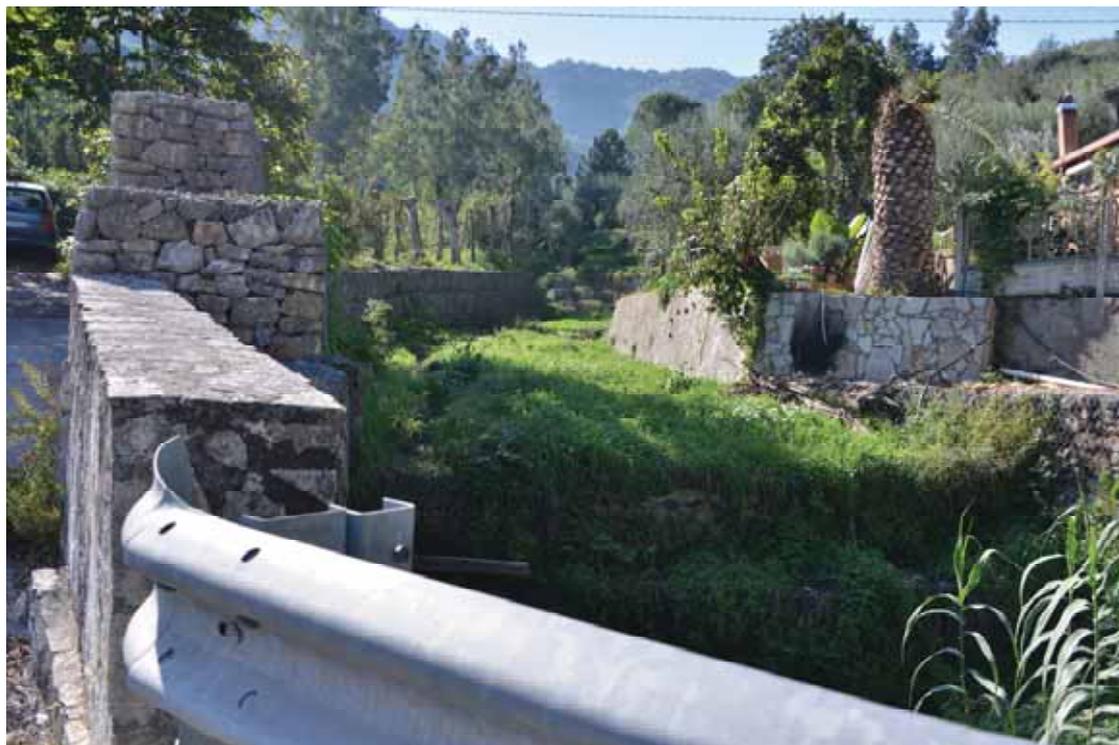
Foto n.9 – *tratto iniziale sistemazione a monte attraversamento S.P.146*

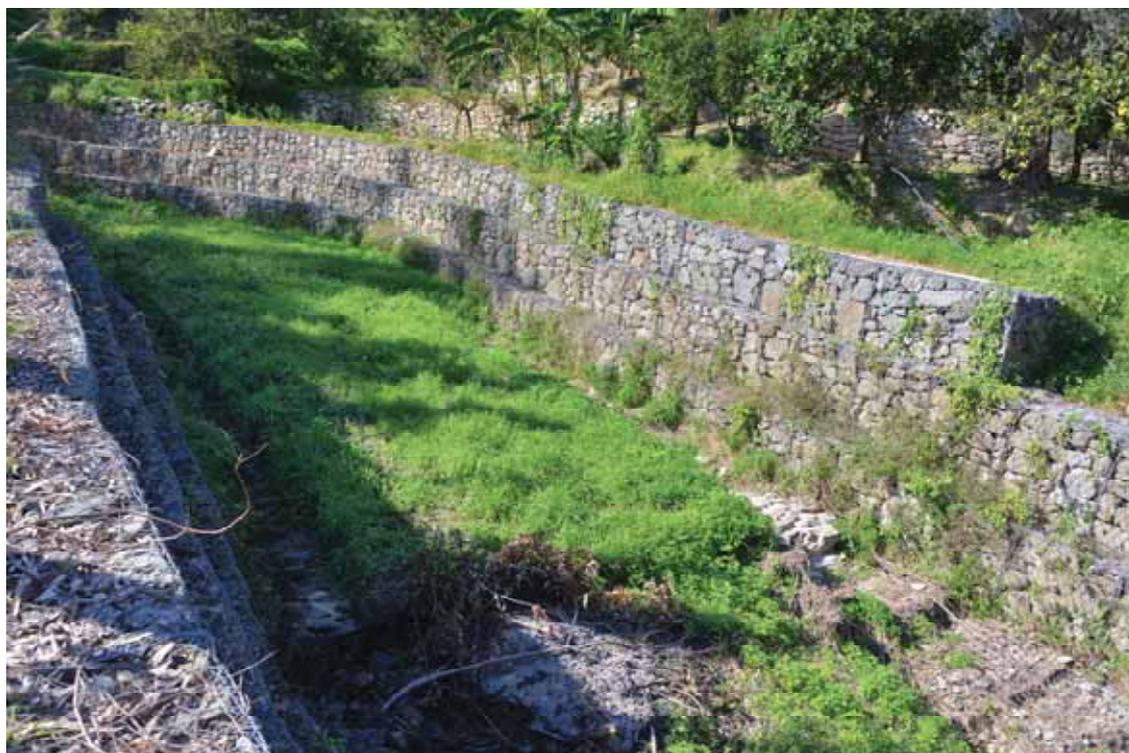
Foto n. 10 – *tratto intermedio sistemazione a monte attraversamento S.P.146*

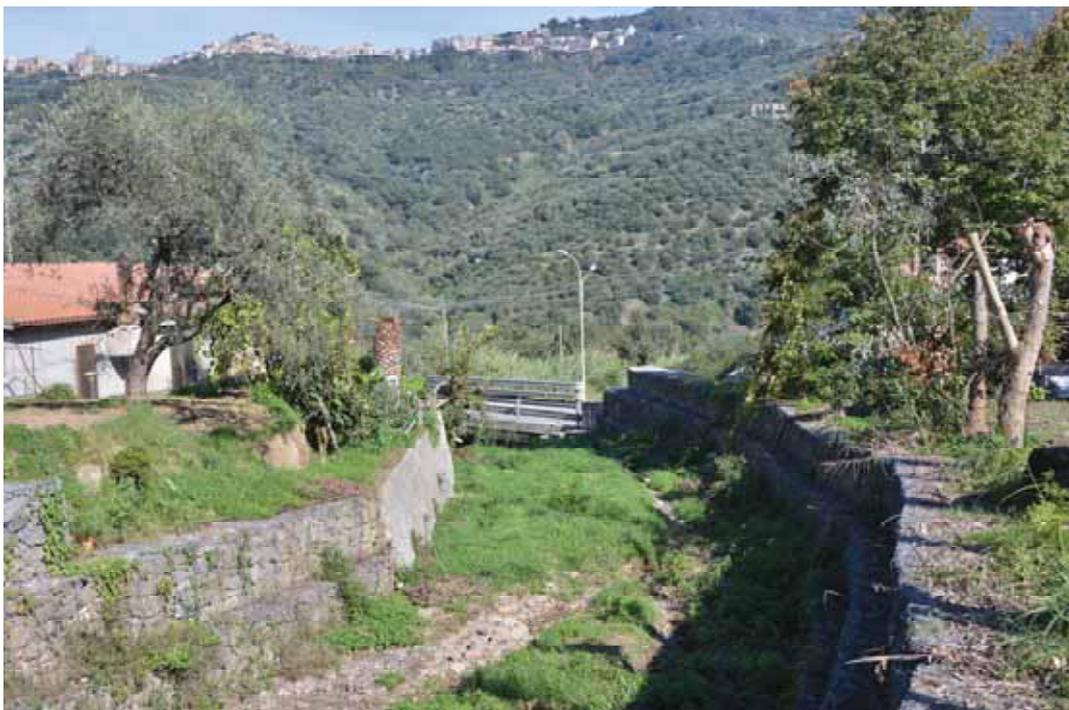
Foto n. 11 – tratto intermedio sistemazione -vista da monte attraversamento S.P.146-

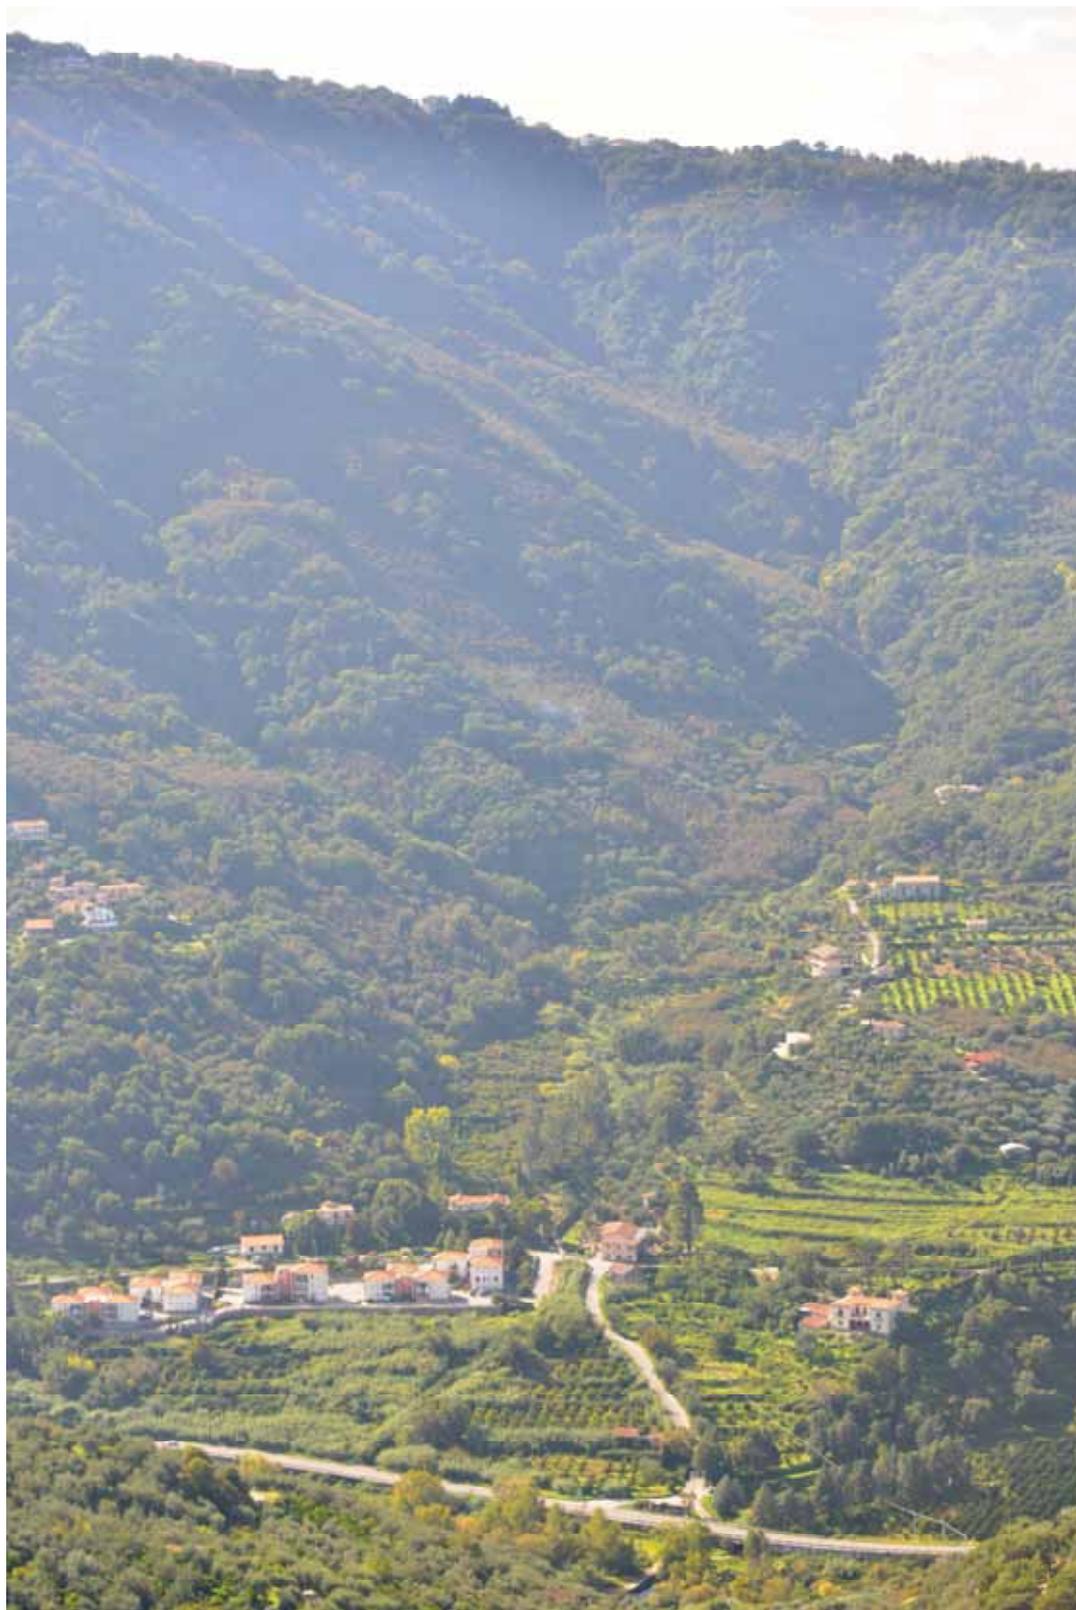
Si allega di seguito, ritenendolo utile , un'immagine panoramica della quasi totalità del bacino idrografico del Vallone Caputo.

Per quanto attiene le indicazioni contenute nella nota prot. ARTA/DRA n° 30334 del 5 luglio 2013 in merito alla possibilità di realizzazione di una piazza di deposito, si è valutato che l'andamento del Vallone Caputo non rende possibile l'attuazione di una tale soluzione.

Il Vallone, infatti, risulta apprezzabilmente inciso rispetto ai versanti circostanti, senza che al contempo si abbiano aree idonee (in termini di posizione, estensione e quote) che possano svolgere la suddetta funzione.

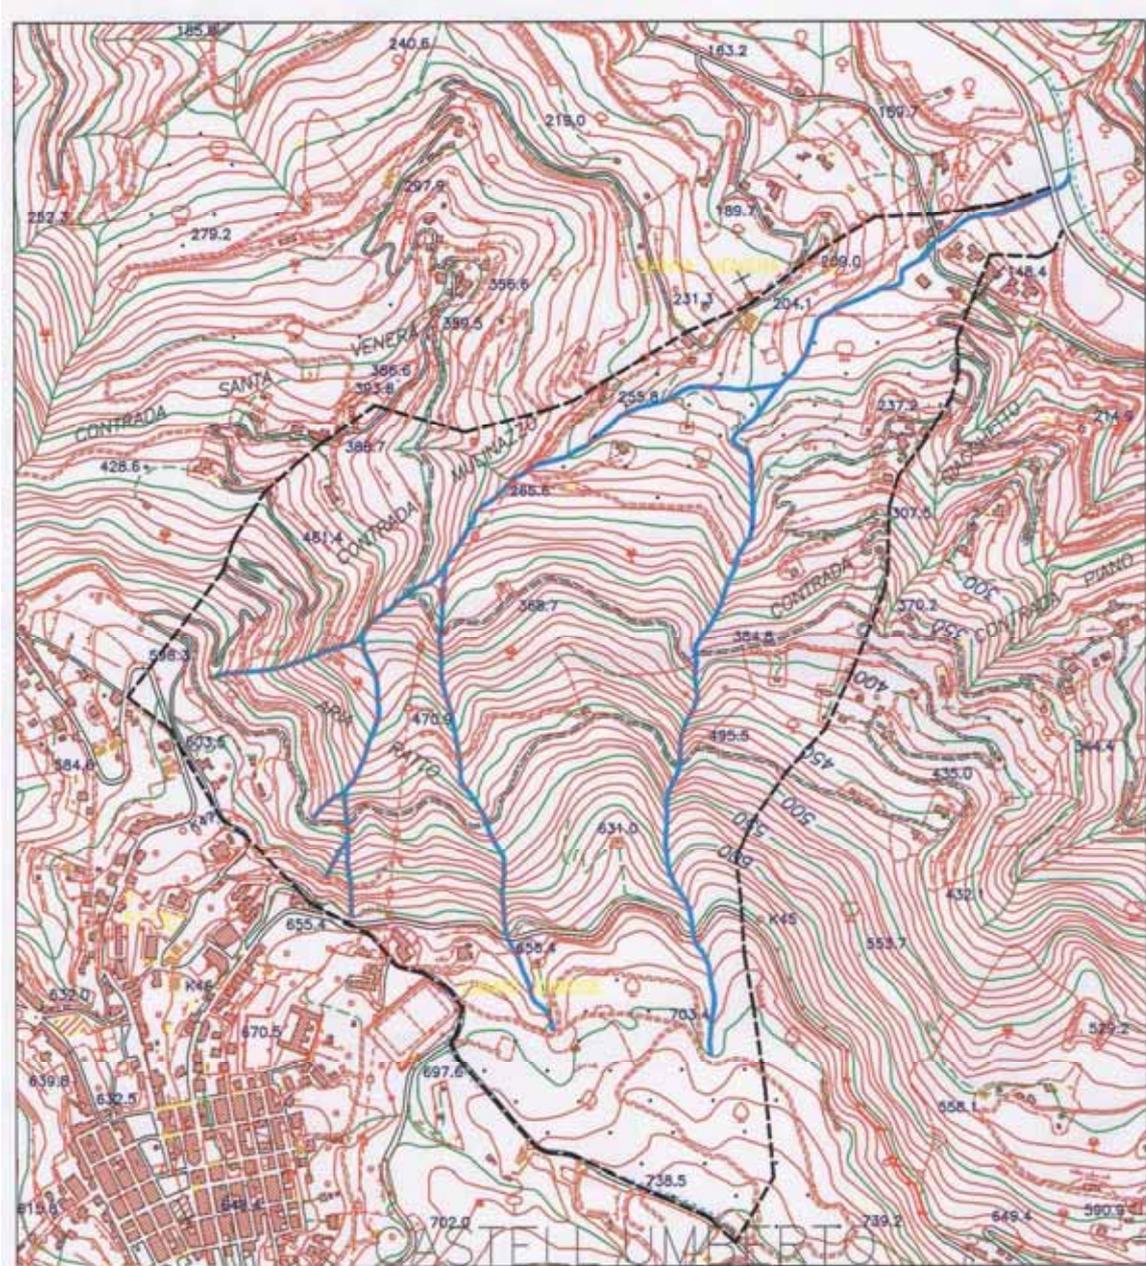
Figura 1 *aste torrentizie e relativo bacino imbrifero Torrente Caputo*

Si tratta di un bacino imbrifero di piccole dimensioni (1,225 Km<sup>2</sup>); esso è caratterizzato, nella parte medio alta, da notevoli pendenze, mentre nel tratto terminale riduce, significativamente, la propria pendenza che si assesta mediamente al 7%; esso è

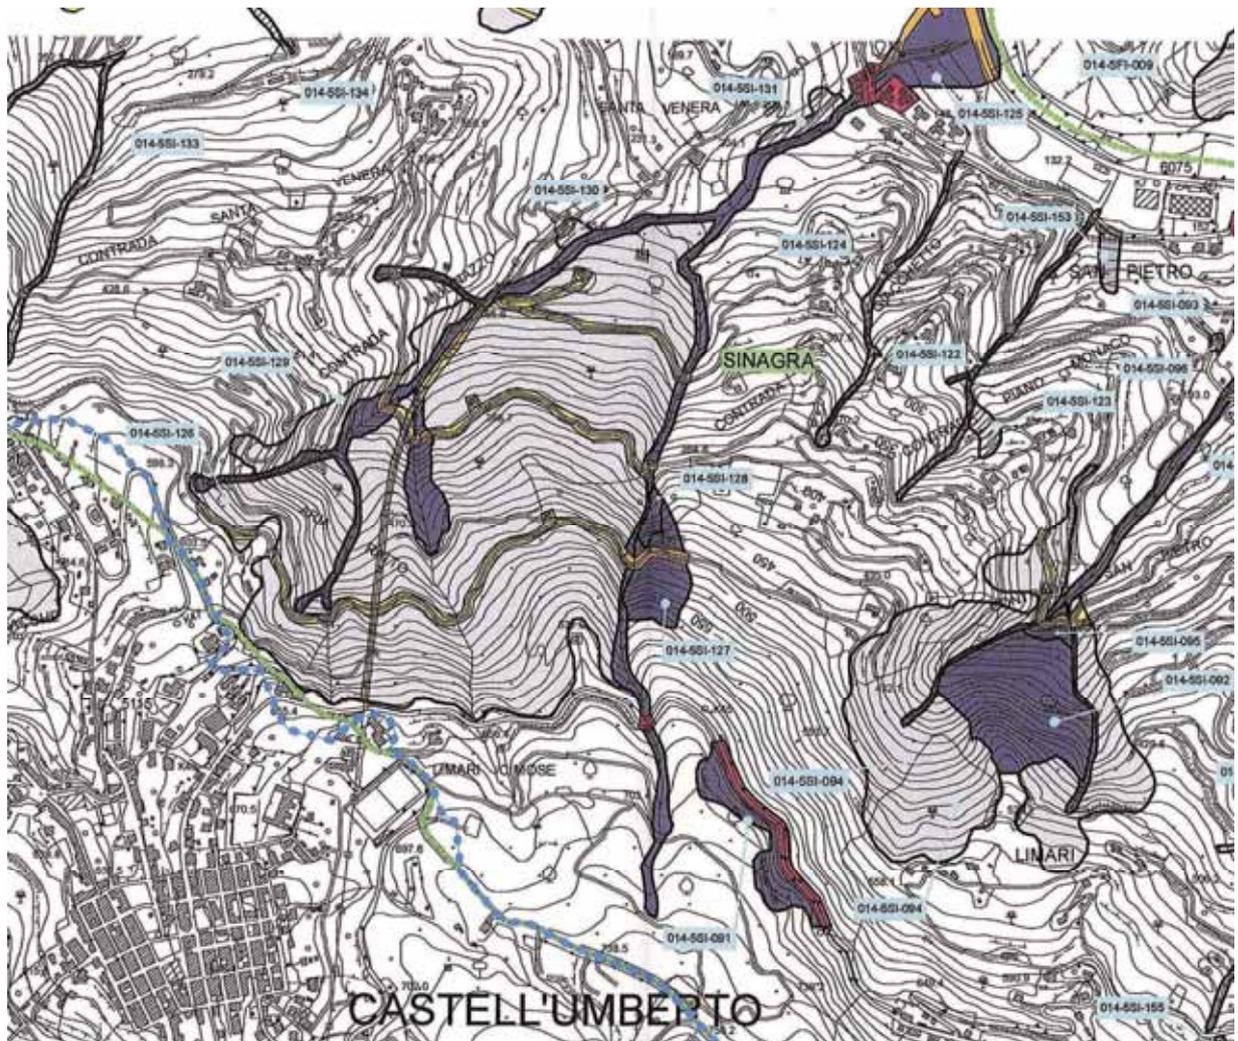
Figura 3 *carta della pericolosità*

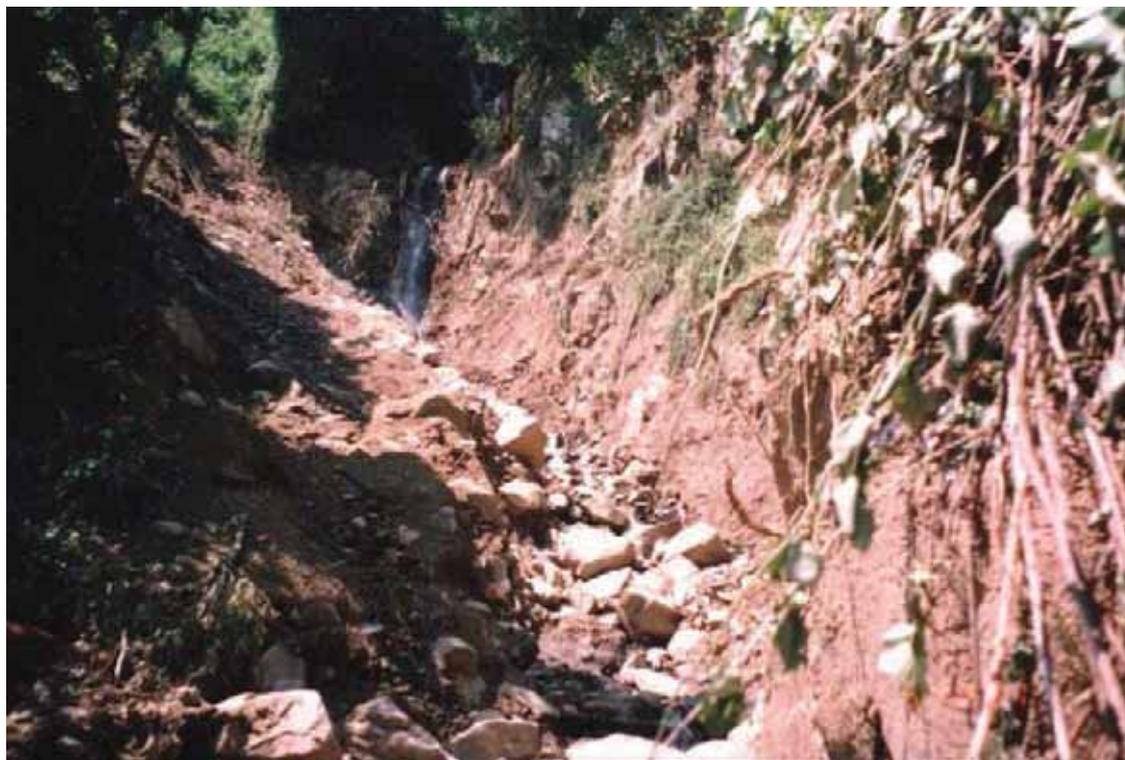
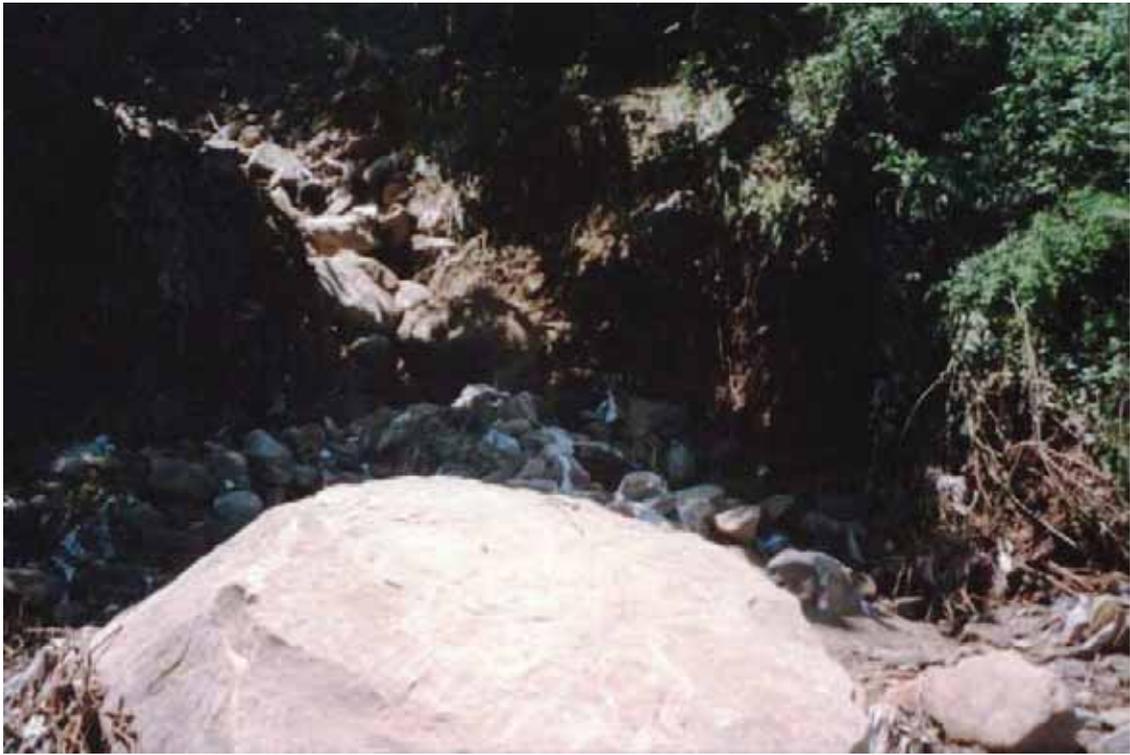
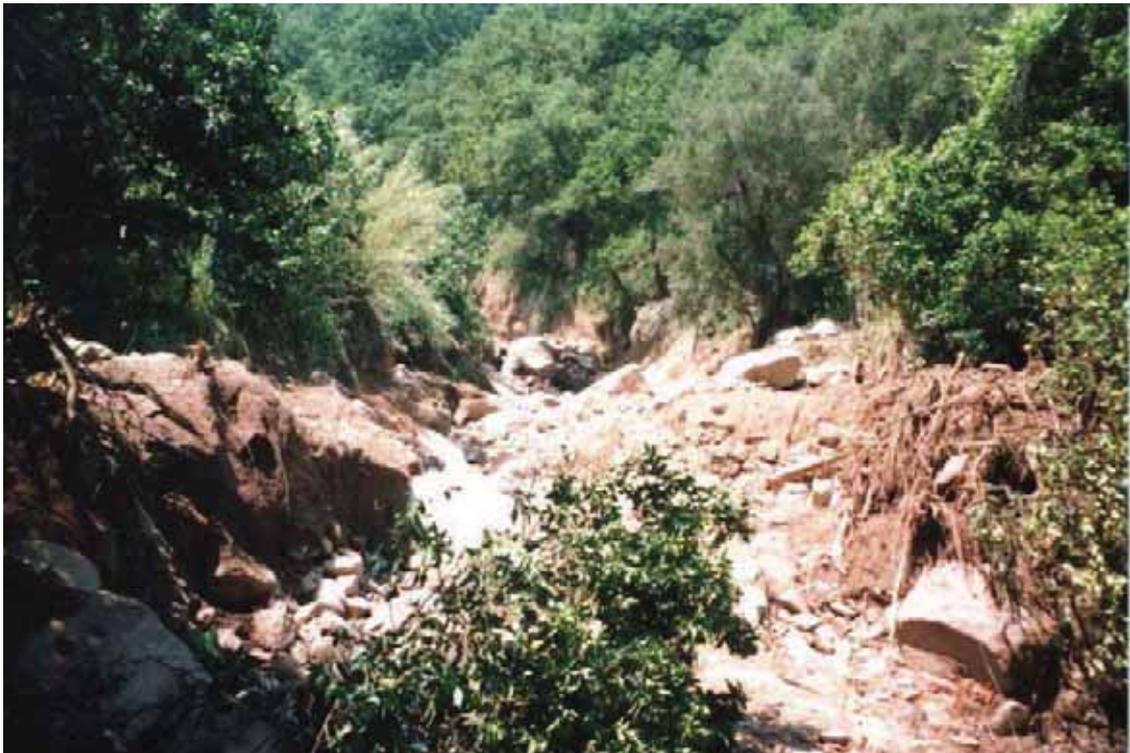
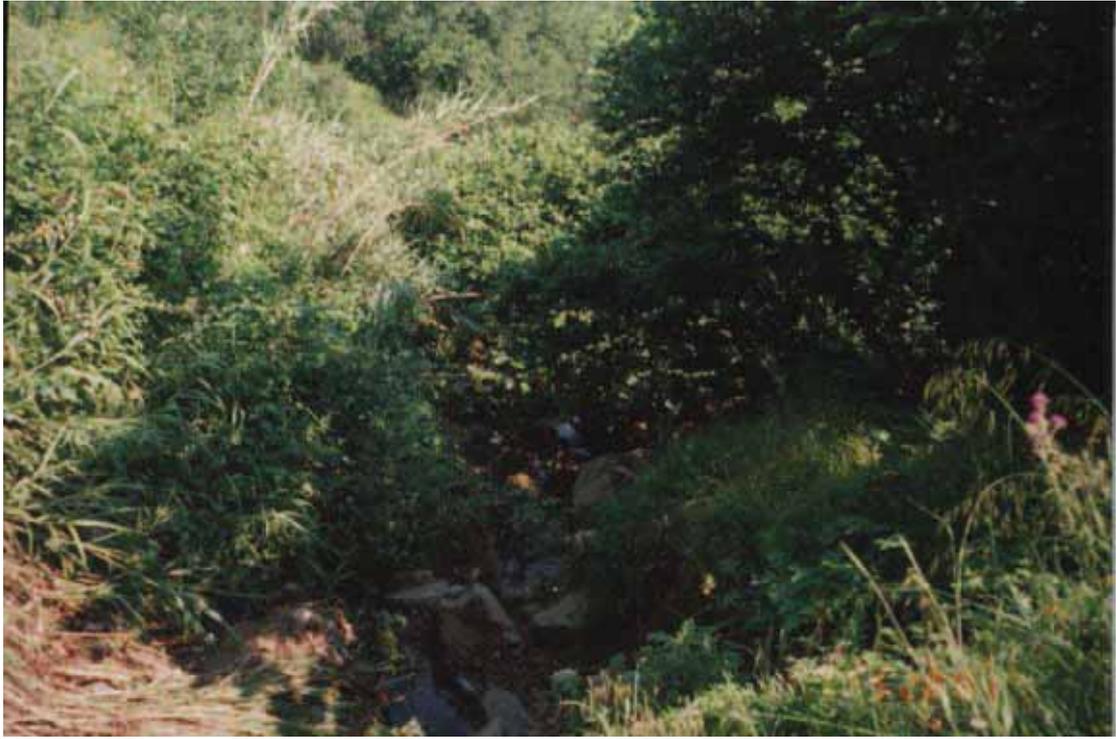
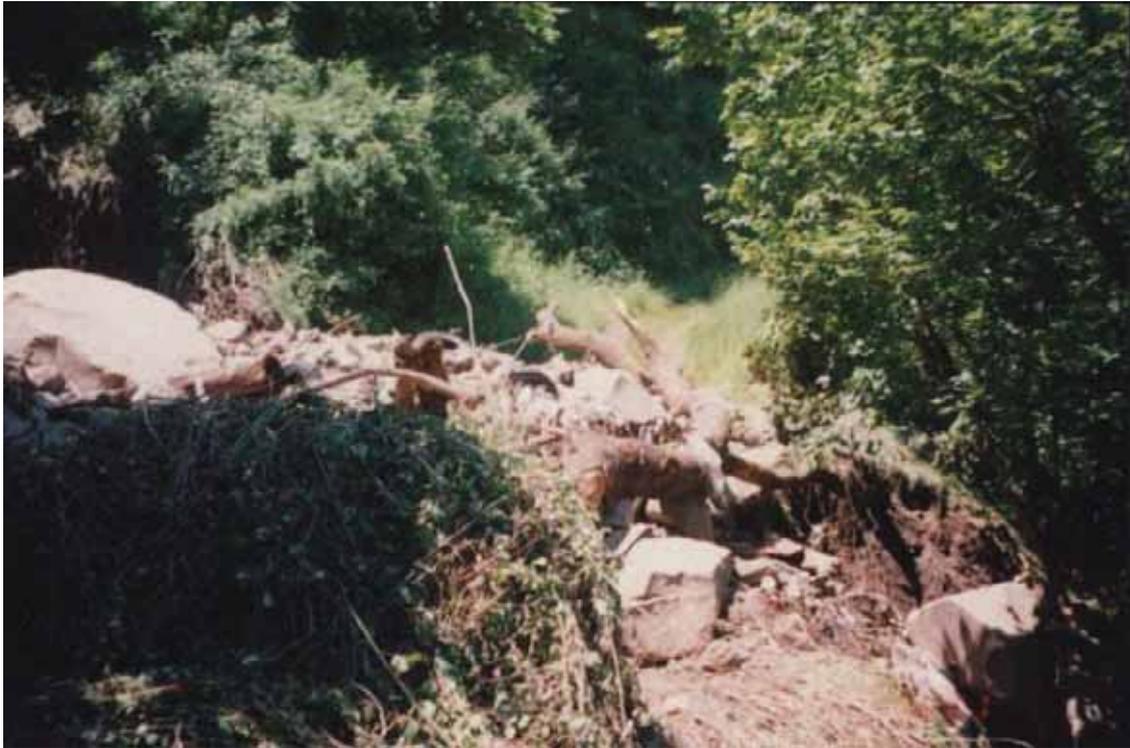
Il tratto superiore del bacino ricade litologicamente sulla formazione del Flysch di Capo d'Orlando ed è caratterizzato da processi erosivi, specialmente in prossimità delle confluenze dei tre affluenti tributari di sommità ove, in occasione dell'evento alluvionale del 25 maggio 2001, si è verificato un vero e proprio scompaginamento del precedente assetto topografico delle incisioni, con importante mobilitazione di massa detritica riversatasi a valle.

Si allegano qui di seguito alcune riprese fotografiche del tratto superiore del bacino, eseguite nell'immediato dell'evento del 2001, relative alle aste attributarie e allo stesso torrente Caputo

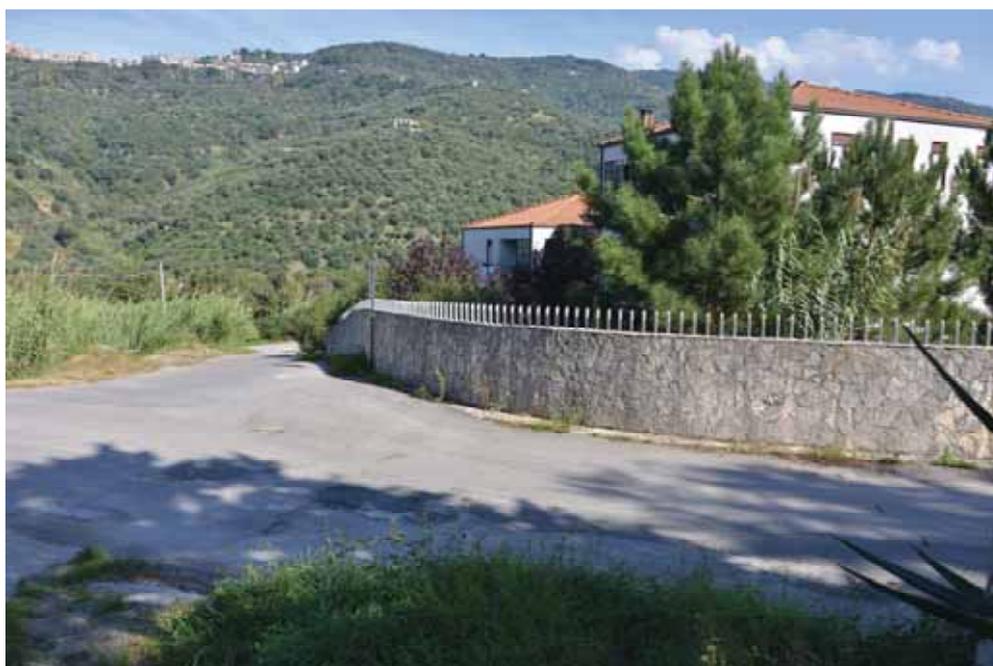
Per quanto concerne l'intervento attuato con i lavori di primo stralcio, come già precisato, essi riguardano essenzialmente la sistemazione di un tratto di alveo subito a monte della citata S.P. 146, oltre che il ripristino della transitabilità per l'insediamento abitativo di "Mulinazzo" e la realizzazione di opere di protezione dello stesso visibili nella seguente foto.
